安全報告書

函館山ロープウェイ株式会社

2018年4月

(3) 2017年度実施の安全対策（一年整備整備項目）

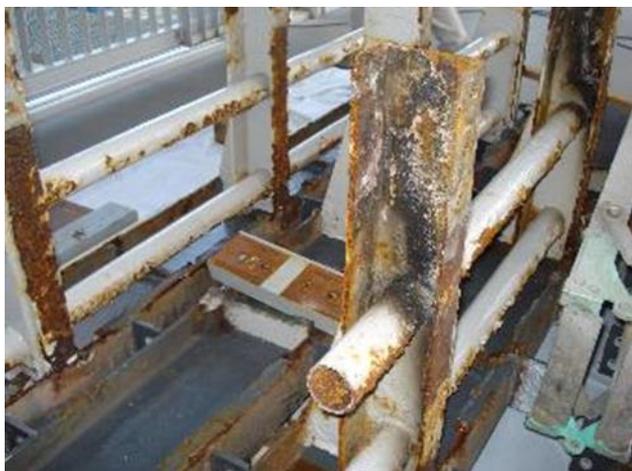
1.1 旧せり橋、鉄骨部の腐食が激しい

1988年の搬器大型化後、1997年電動式移動式せり橋を油圧式に更新し、20年が経過し各所に経年劣化が見られた。また、プラットホーム、せり橋を支えている鉄骨においては、腐食がかなり進行し、30年ぶりの更新となった。腐食対策として、金属部は亜鉛めっきまたはステンレス製とし、各所に新しいアイデアを盛り込んだ。

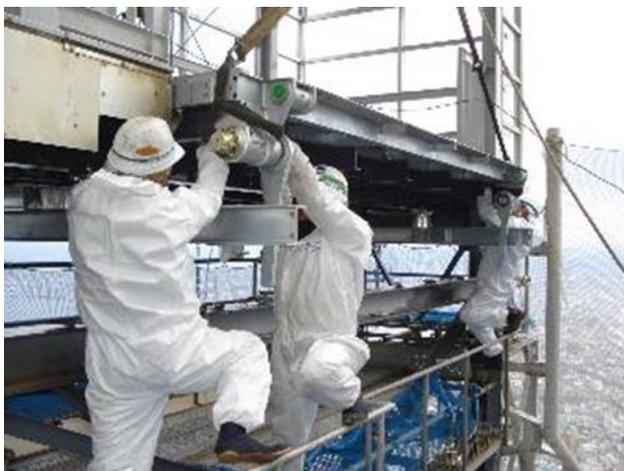
1.2 新しいせり橋移動枠設置

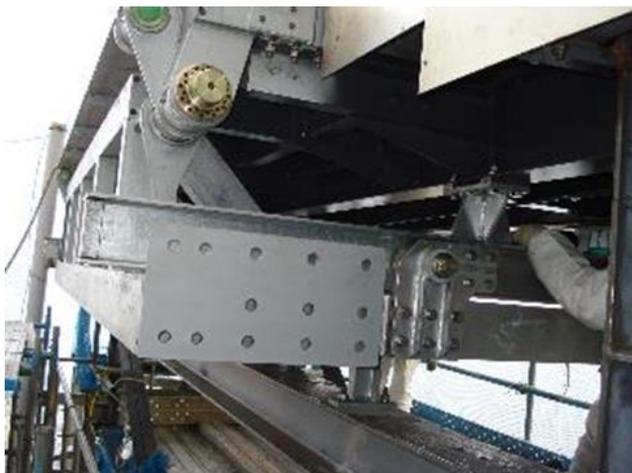
1.3 更新後の移動レール部 腐食対策で亜鉛めっき処理した

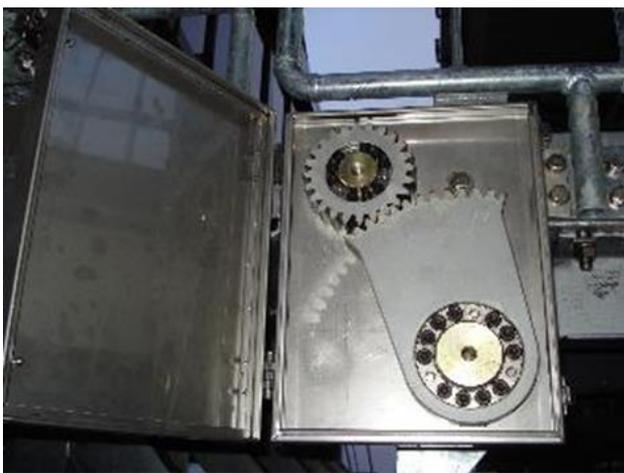
1.4 はね板を駆動する大小ギヤは、キーなしの パワーロック使用でカバーはワンタッチ方式

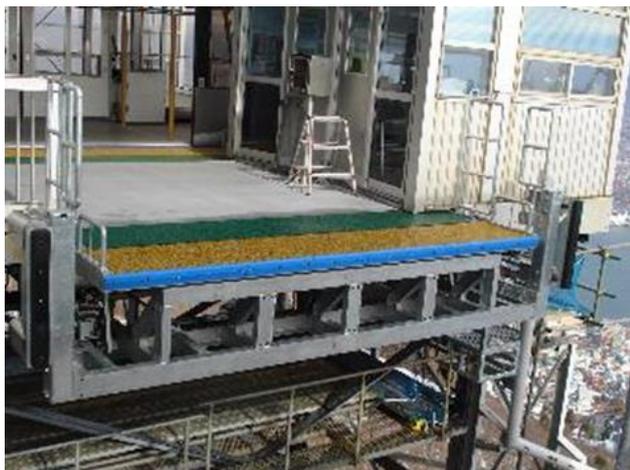
1.5 前進状態のせり橋

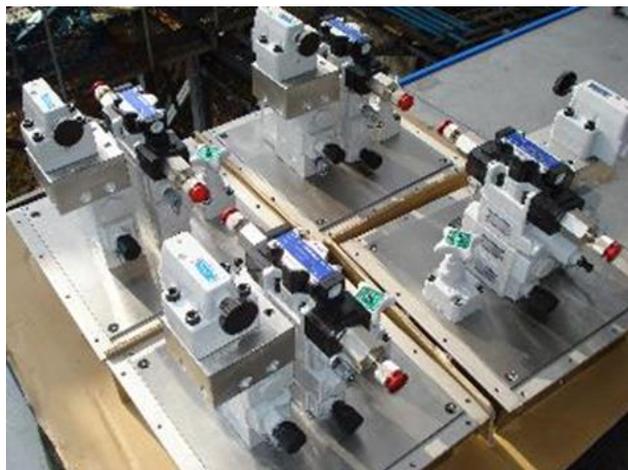
1.6 バルブスタンド マニホールドブロックはステンレス製

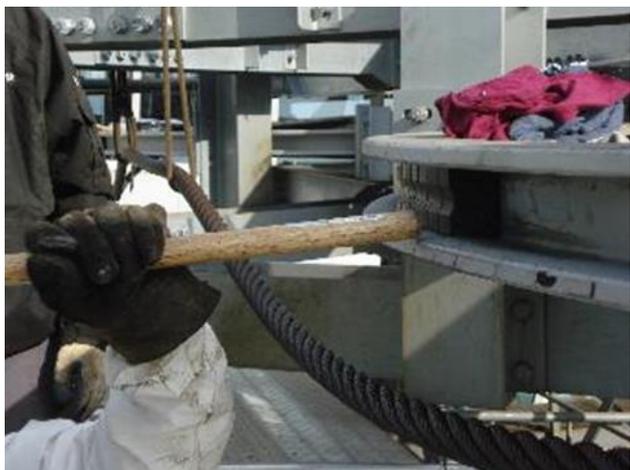
2.1 新しいゴムライナーを1個ずつ棒で叩いて 嵌入する

摩耗による経年劣化が激しいため、ゴムライナーを全数更新した。

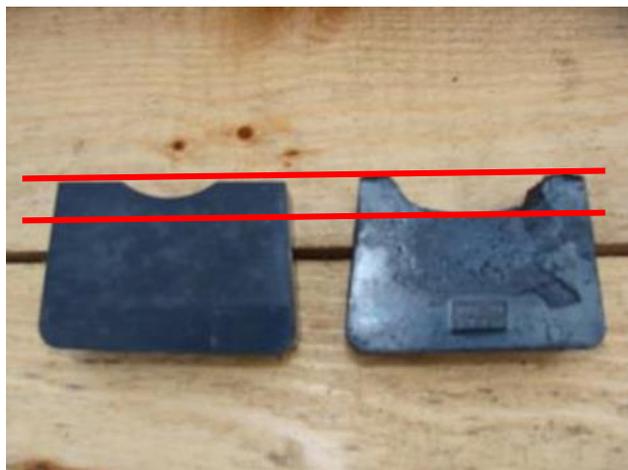
2.2 ゴムライナー、左側が新品、右側が使用後 かなり摩耗が進行していた

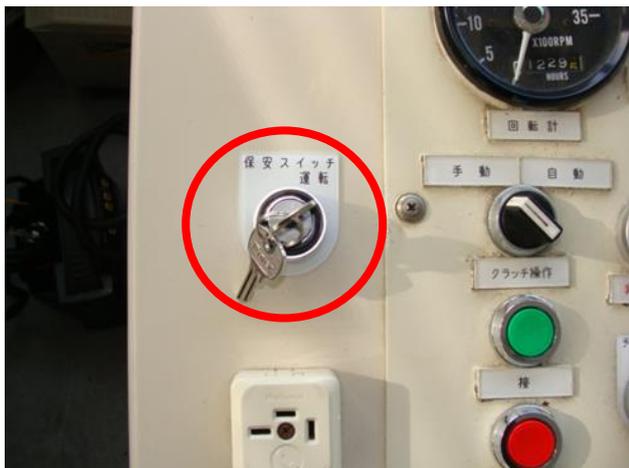
3.1 運転盤に追加した保安スイッチ

運転室、監視室と山麓・山頂シューフレーム上(カバー付き)に保安スイッチを設置し、作業実施中は、保安スイッチを作動させ、作業者の安全を確保する。また、機械室は既設の物を更新した。保安スイッチは、キー付きで作業者が保安スイッチを作動させ、キーを抜き取るとキー無しでは解除できない安全機構になっている。

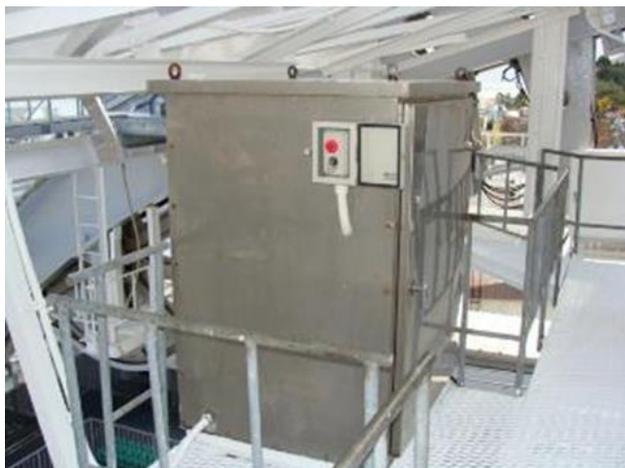
3.2 山麓シューフレームのクランプ油圧ユニット側面に設置したカバー付きの保安スイッチ

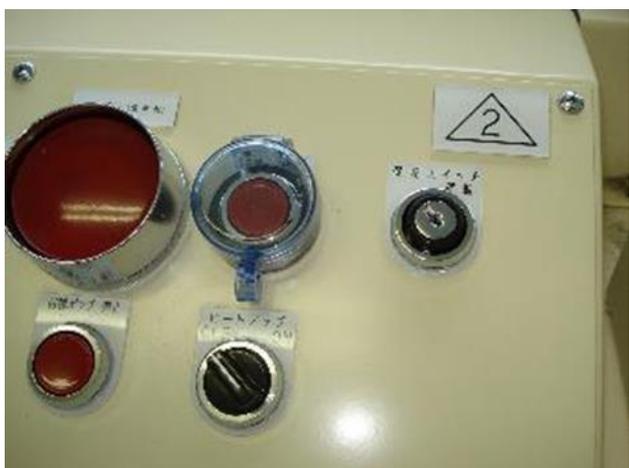
3.3 監視盤に追加した保安スイッチ

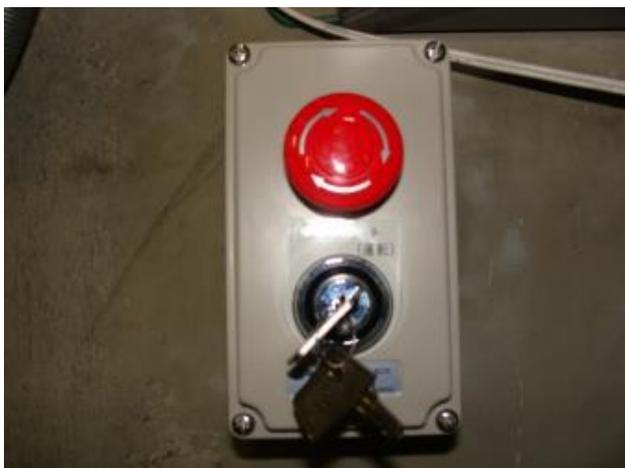
3.4 機械室の更新した保安スイッチ

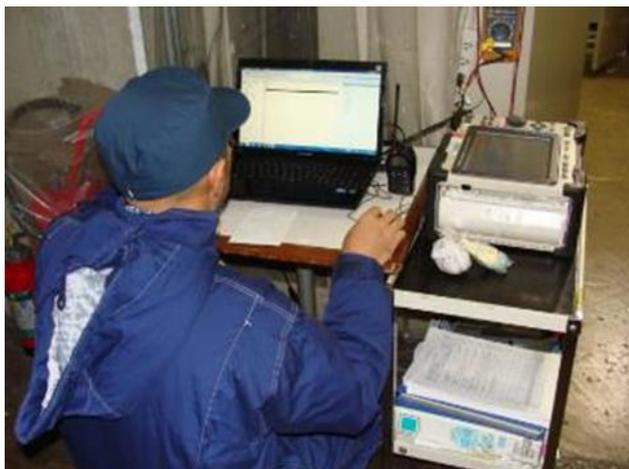
サイリスタ盤内、制御盤内シーケンサ等の点検を行った。また、走行試験、制動試験および荷重試験のデータを取ったが特に異常は見られなかった。また、UPS（無停電電源装置）のバッテリー更新、山麓制御盤と監視盤内のヒューズ更新する。

4.1 サイリスタ、シーケンサーの点検

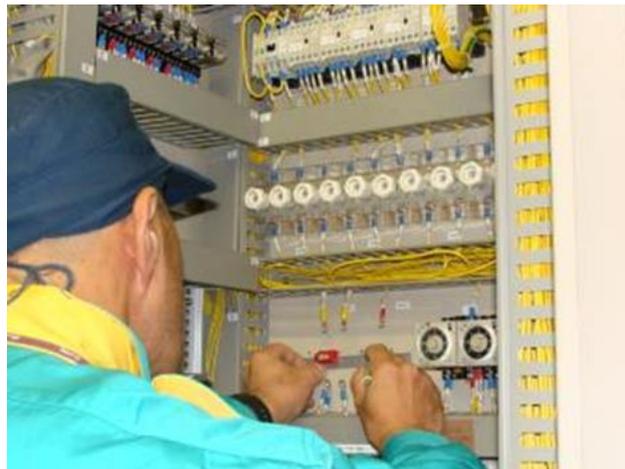
4.2 山麓制御盤のヒューズ交換

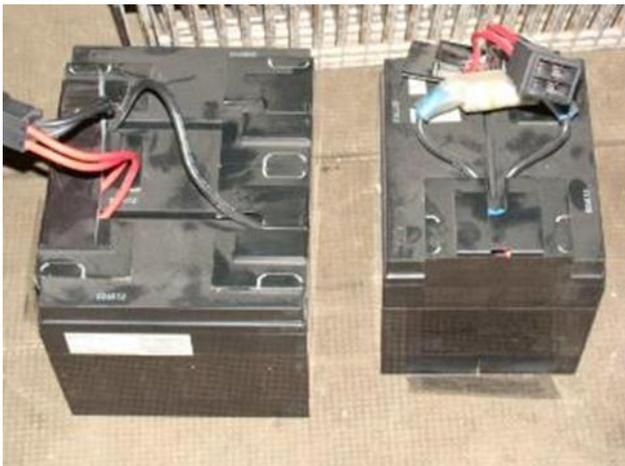
4.3 UPS（無停電電源装置）用
取り外した旧バッテリー２個

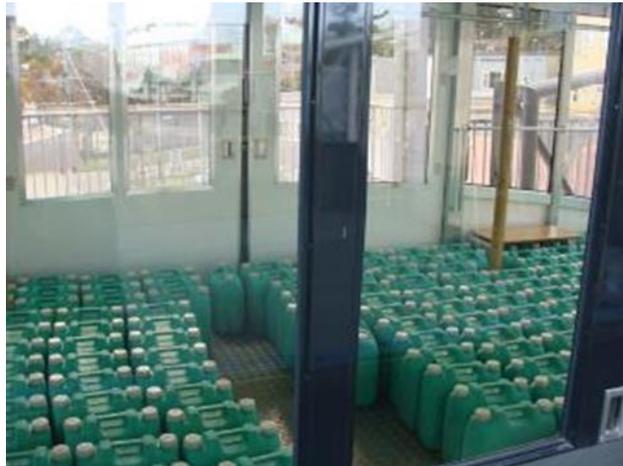
4.4 水を入れたポリタンクを搬器に積み荷重試験
した

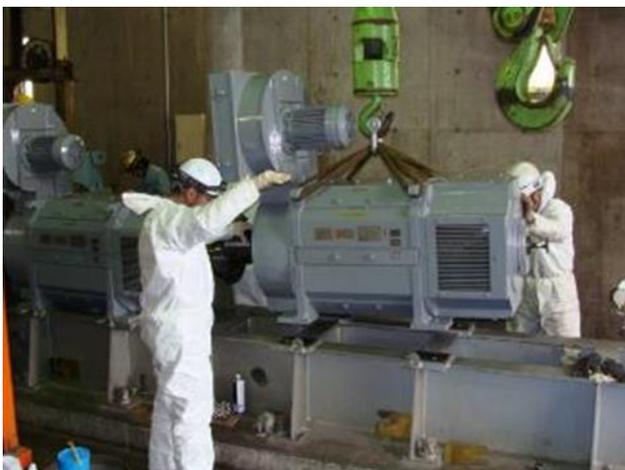
5.1 大型クレーンにより整備後の原動機搬入

メーカー工場へ持ち込み、分解整備を行い、カップリング他の消耗品を交換した。試運転時に振動測定、
温度測定等を行ったが、特に異常は見られなかった。

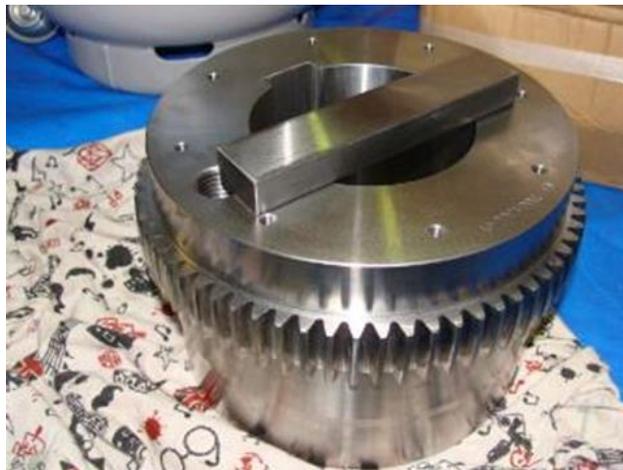
5.2 新ギヤカップリング、グリスドレン穴を追加

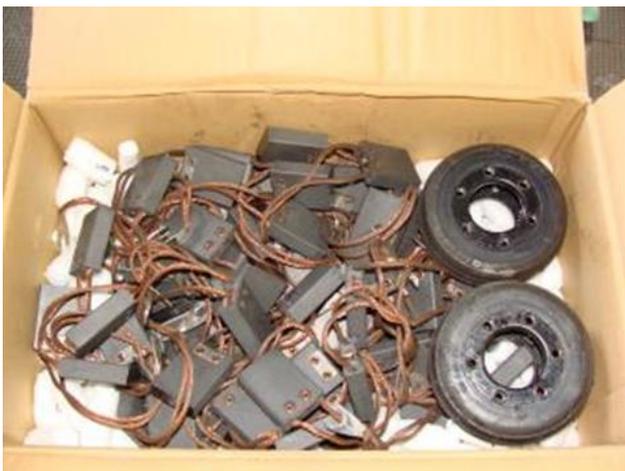
5.3 取り外したブラシとタイヤカップリング

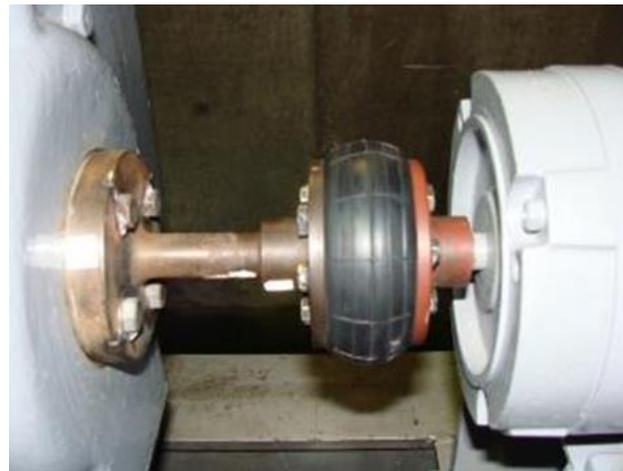
5.4 交換後のタイヤカップリング

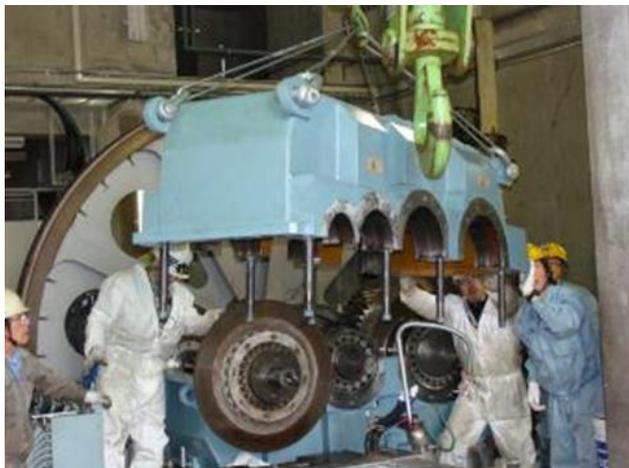
6.1 減速機の上蓋解体

4年毎にメーカー工場へ持ち込み、分解整備を行い、ベアリング他の消耗品の交換をし、試運転時に振動測定、温度測定等を行ったが、特に異常は見られなかった。

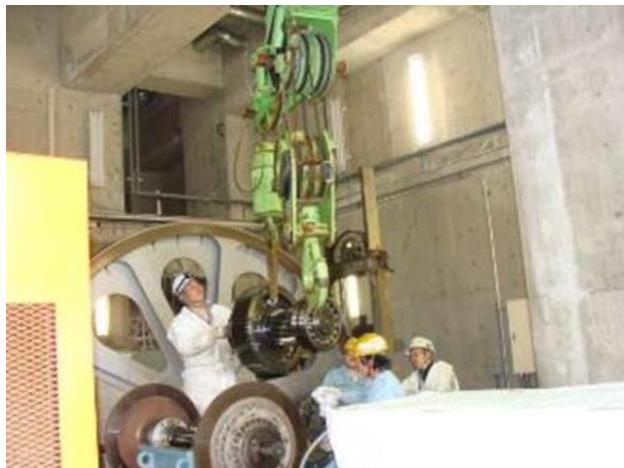
6.2 減速機ギヤ、軸解体

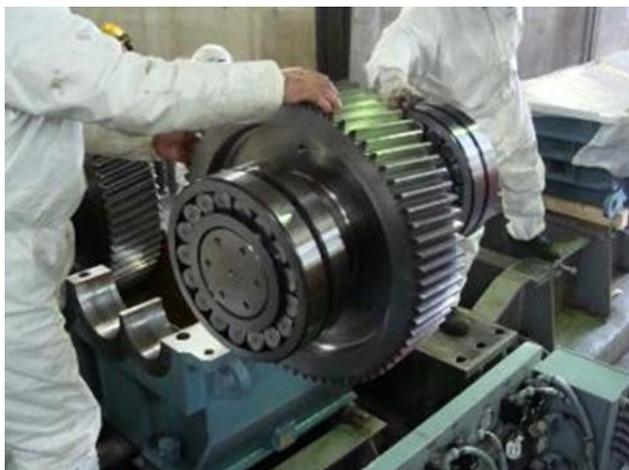
6.3 出力軸と大ギヤ以外は、更新する ベアリング外輪は全数更新する

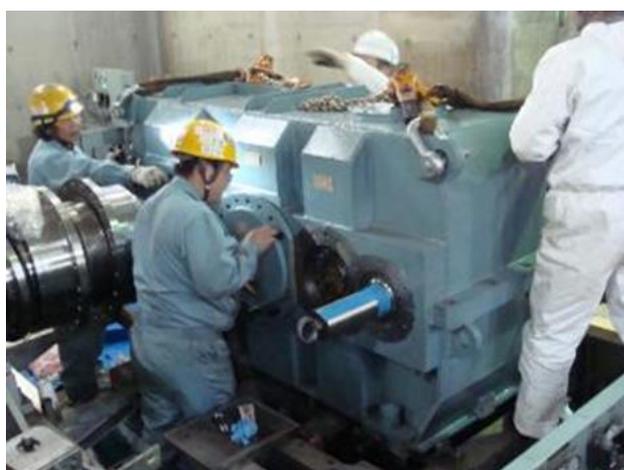
6.4 減速機組込み

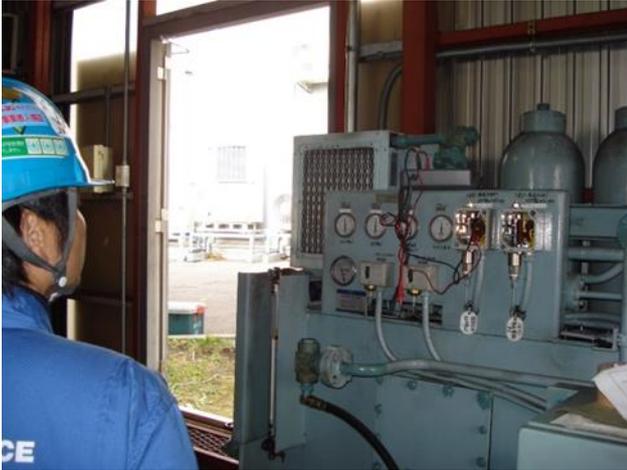
7.1 曳索緊張油圧ユニット点検

例年通りせり橋油圧ユニット、制動装置油圧ユニット、えい索緊張油圧ユニット、クランプ油圧ユニットの点検を行ったが、特に異常は見られなかった。

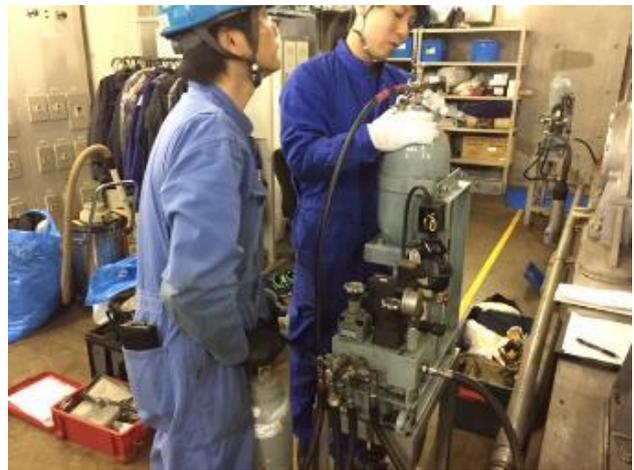
7.2 アキュームレーター、窒素ガス圧点検

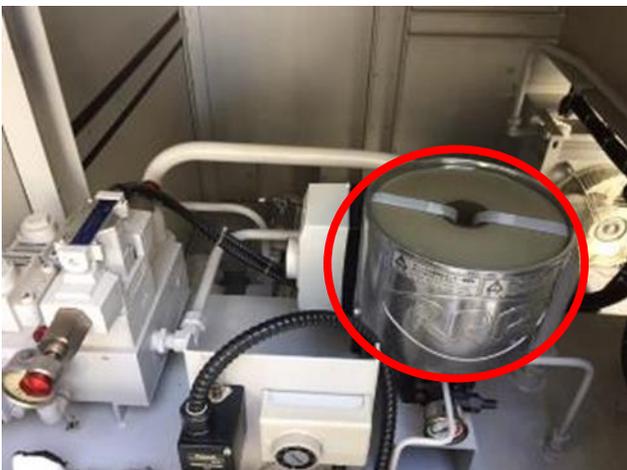
7.3 せり橋油圧ユニット点検

オイルクリーナーフィルター交換

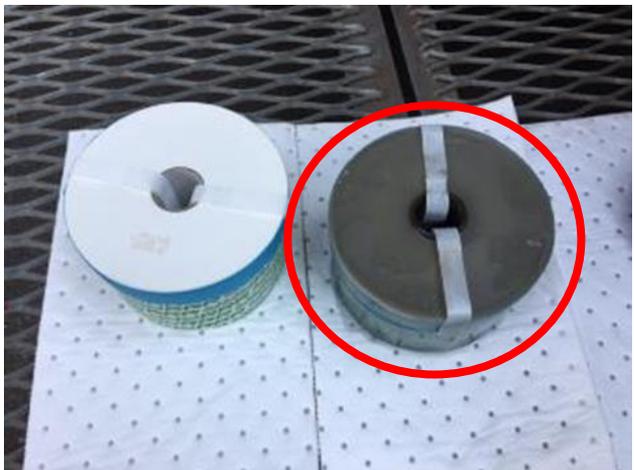
7.4 せり橋油圧ユニット点検

オイルクリーナーフィルター左が新品、右が使用後

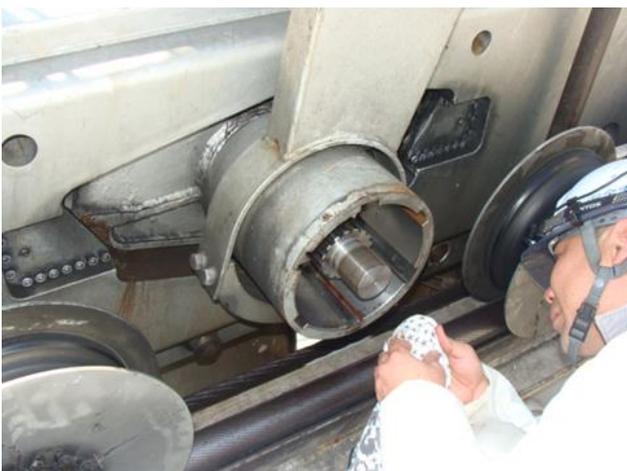
8.1 ハンガー軸ブレーキの分解、内部点検

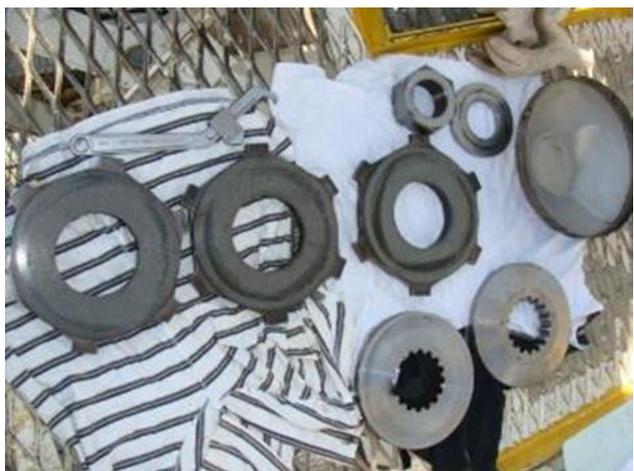
8.2 ブレーキパッドにディスクと擦れた跡が付着

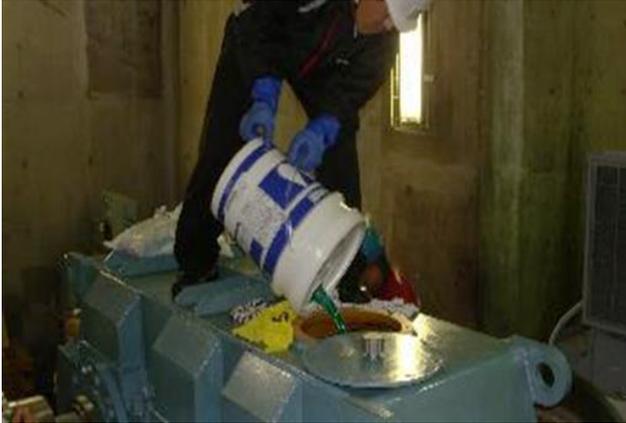
9.1 主減速機へ給油

山麓・山頂せり橋、えい索緊張、クランプ、制動機、支索引締め装置の各油圧ユニットと主減速機、予備原動機用減速機のオイル交換を行った。

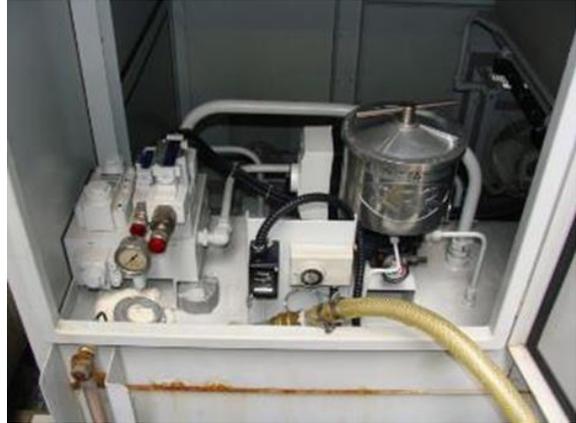
9.2 せり橋油圧ユニットへ給油

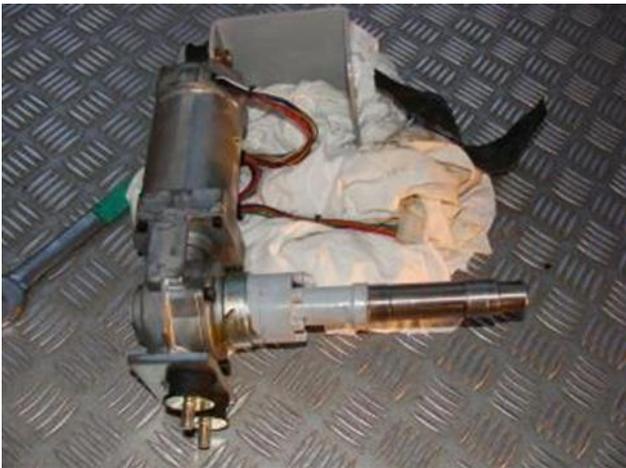
自動扉開閉用ドアエンジン部に不具合があり、高さ 5mm 短いブラケットと交換し、その他点検、調整を行った。

10.1 取り外したドアエンジンと軸部

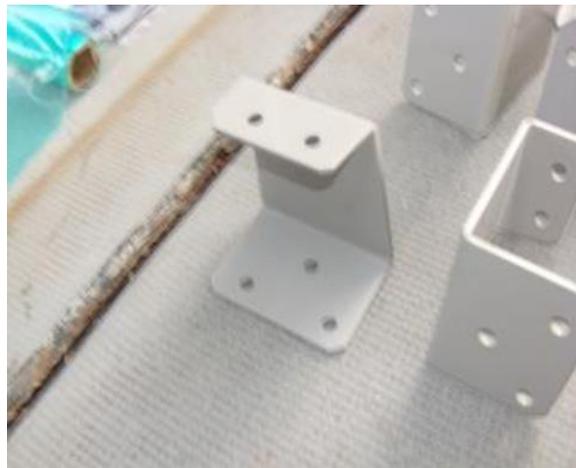
10.2 高さを 5mm 短かくしたブラケットと交換

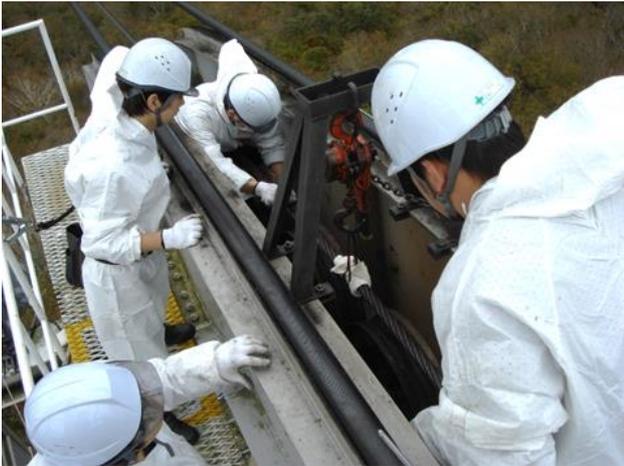
11.1 山頂シューフレーム
狭いスペースでの交換作業

ゴムライナーは 2 年、ベアリングは 4 年ごと交換しており、今年はゴムライナーのみの交換の年で山頂受索輪（1 号側、2 号側、計 40 輪）を交換した。また、えい索緊張前の受索輪も摩耗の激しい箇所のみ交換した。

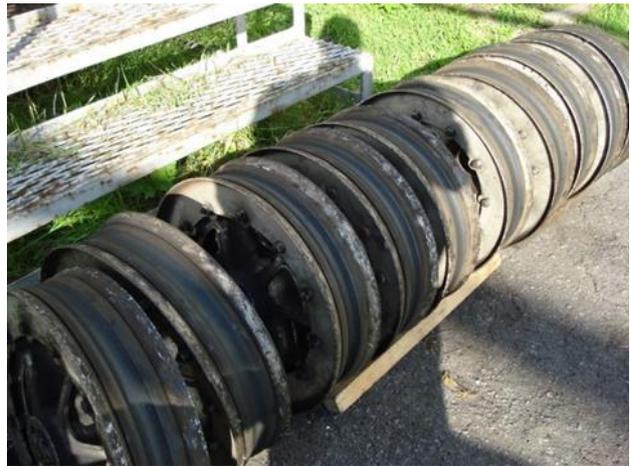
11.2 取り外した受索輪
ホイールとフランジの痛みが激しい

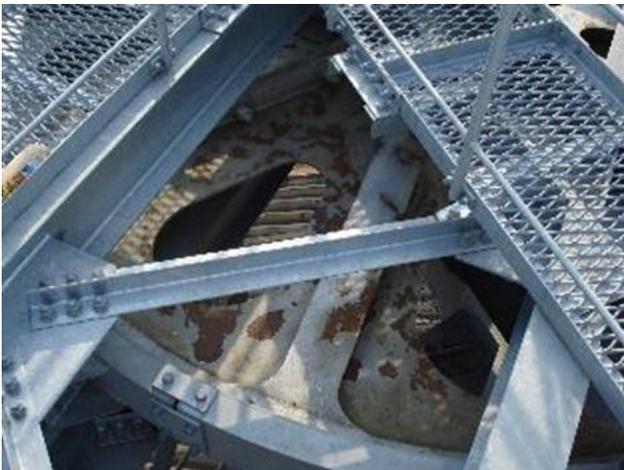
12.1 えい索緊張滑車の錆が目立つ

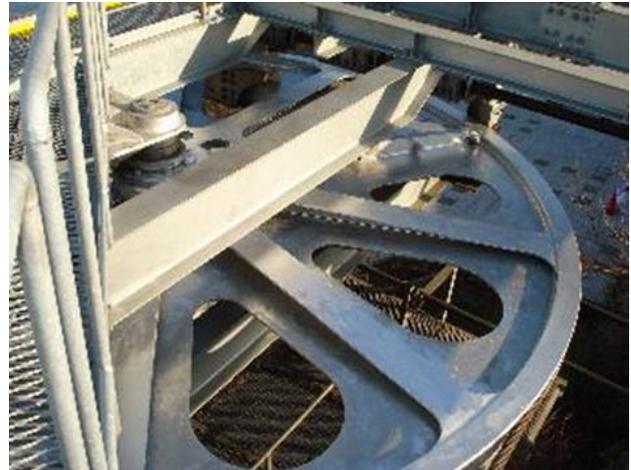
12.2 本塗装後

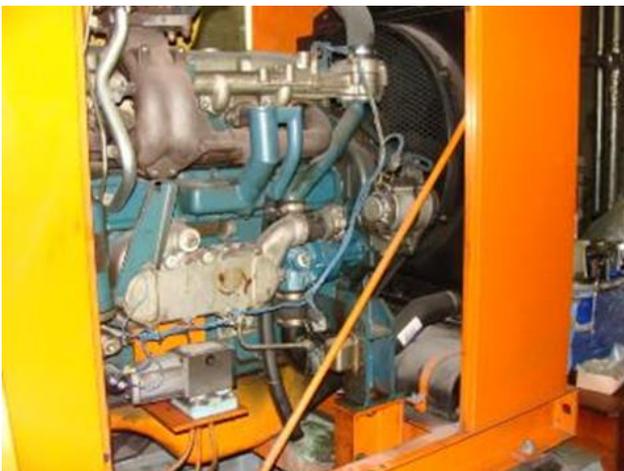
12.3 予備原動機点検
横のカバーを外すと原動機が見える

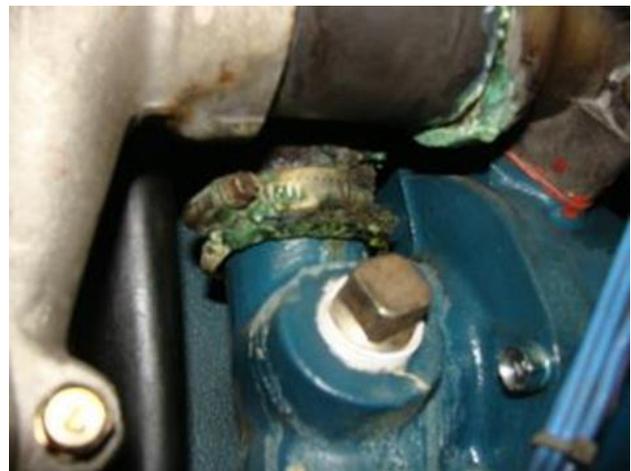
12.4 予備原動機点検
ホースジョイントからクーラント液が漏れていた

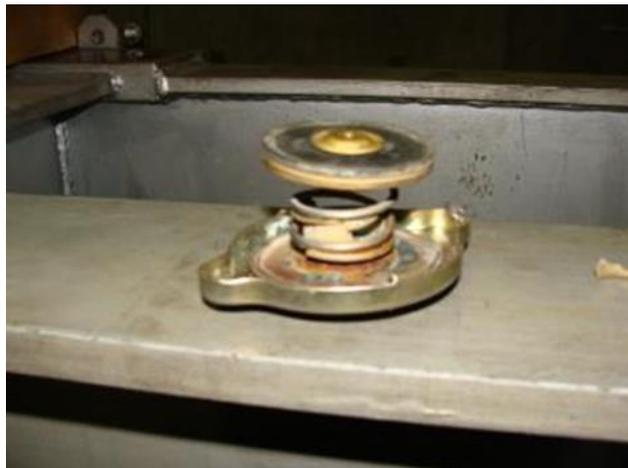
12.6 予備原動機点検

ラジエーターキャップが劣化により破損していた

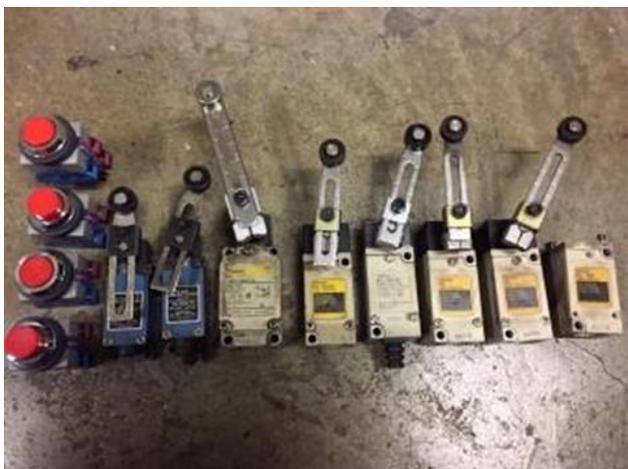
12.8 予備原動機点検

旧部品、押しボタンスイッチ、リミットスイッチ

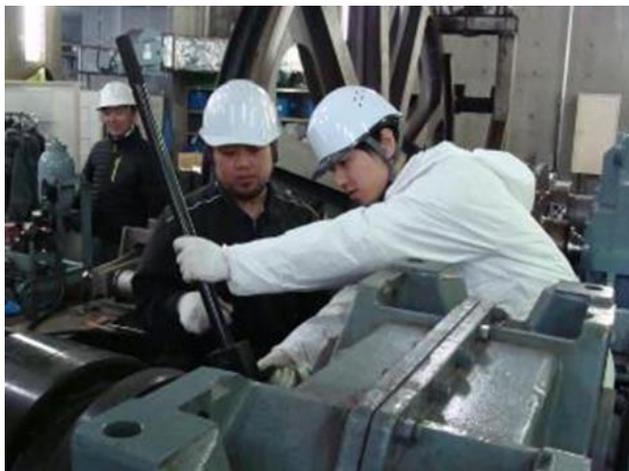
12.9 予備原動機による運転訓練

ギヤを噛ませクラッチを繋ぐ

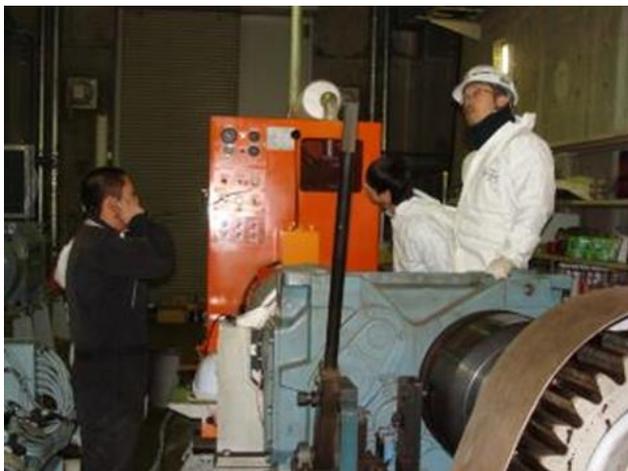
12.10 予備原動機による運転訓練

運転係りと交信しながら予備原動機を操作

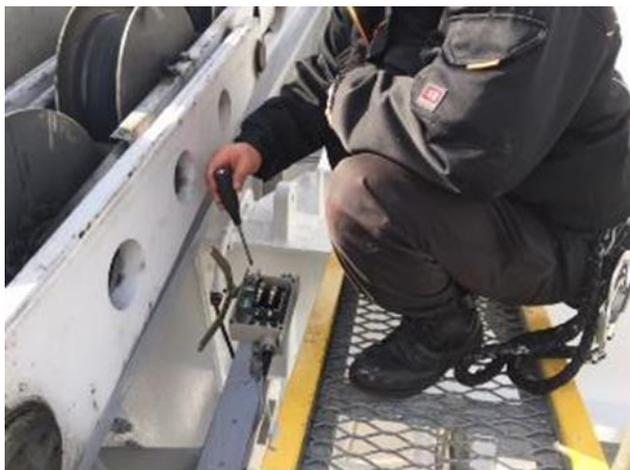
12.11 保安リミッター交換作業

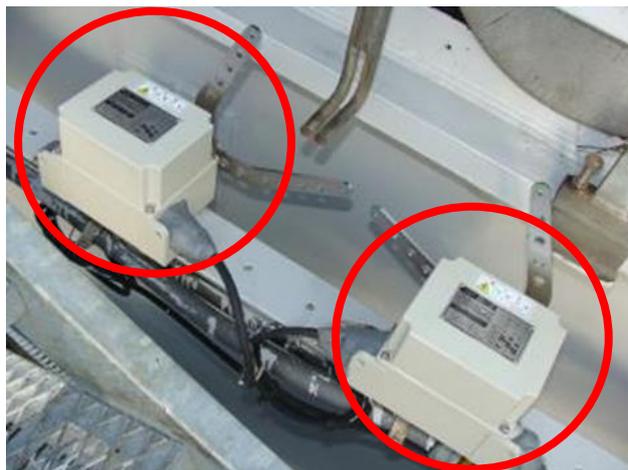
12.12 交換した保安リミッター
左側が停止用、右側が過走用

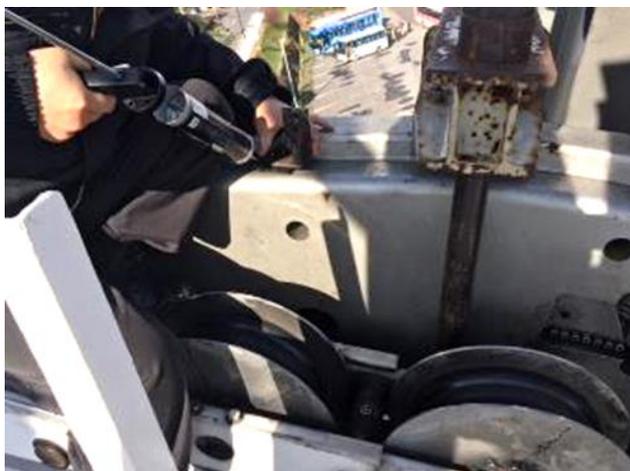
12.13 クランプ部圧搾リミッター交換作業
コーキングにより、リミッターを防水処理をする

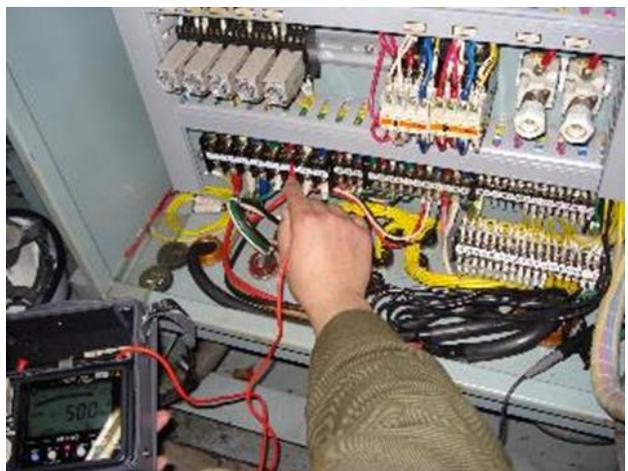
12.14 絶縁抵抗測定、監視制御盤
テスターを使用し接地抵抗を測定

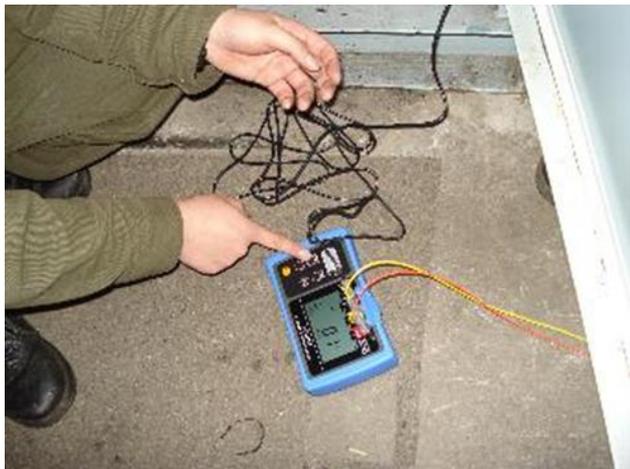
12.15 接地抵抗測定、えい索緊張油圧ユニット盤
測定器を使用し、地電圧を測定

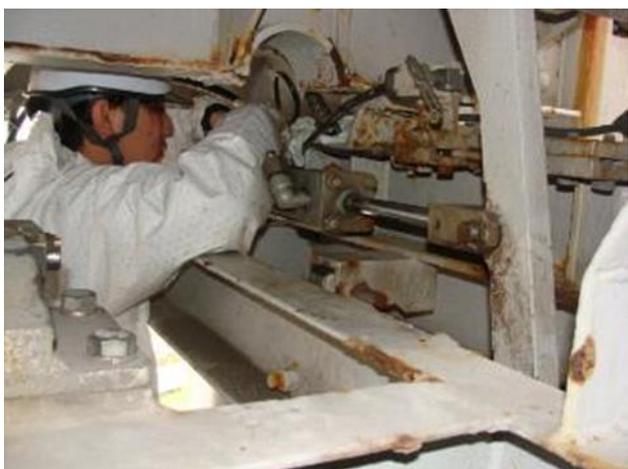
12.16 山麓せり橋点検
油圧シリンダー回り、給油、各所増し締め
