# 安 全 報 告 書

函館山ロープウェイ株式会社

2023 年 4 月

(3) 2022年度実施の安全対策(老年整備)

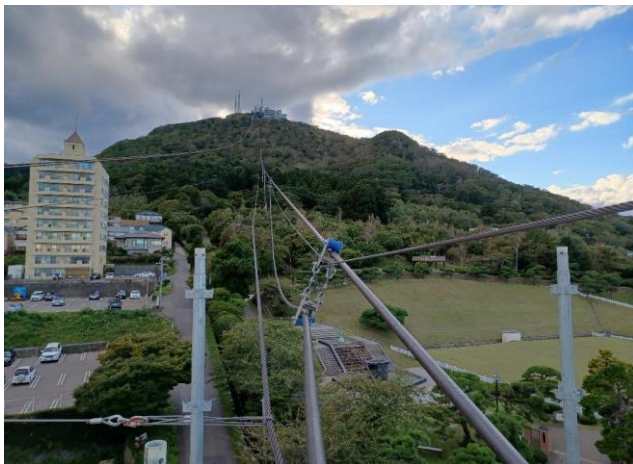
1.10 支索吊金車で片側の支索を吊り山頂に送り込む

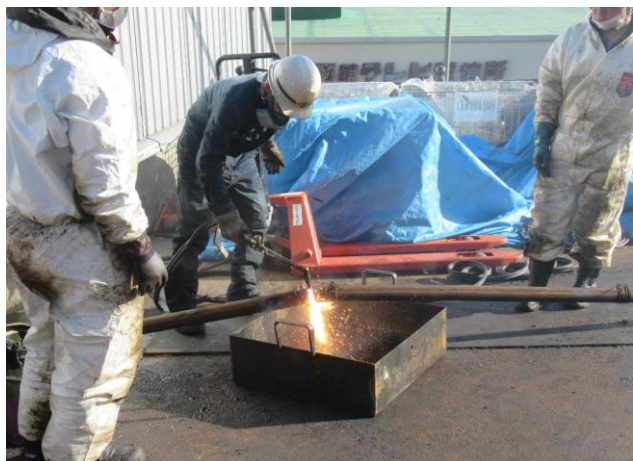
1.13 送り込まれた旧支索の切断作業

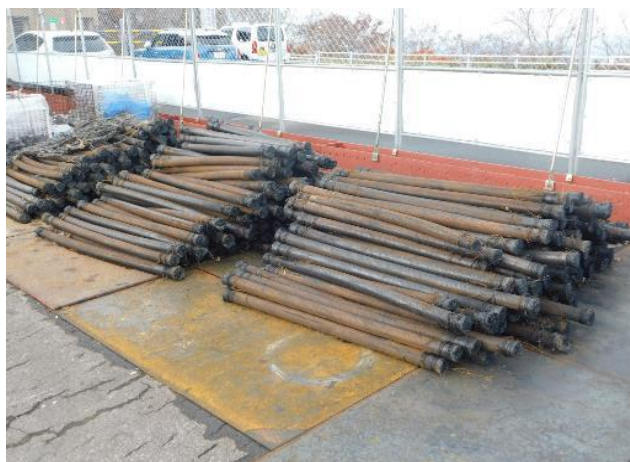
1.14 切断された旧支索

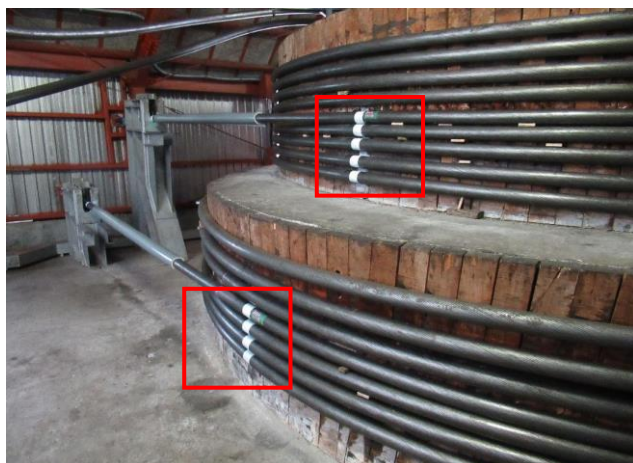
1.15.1 交換後のズレ確認の為、各所にマーキングする

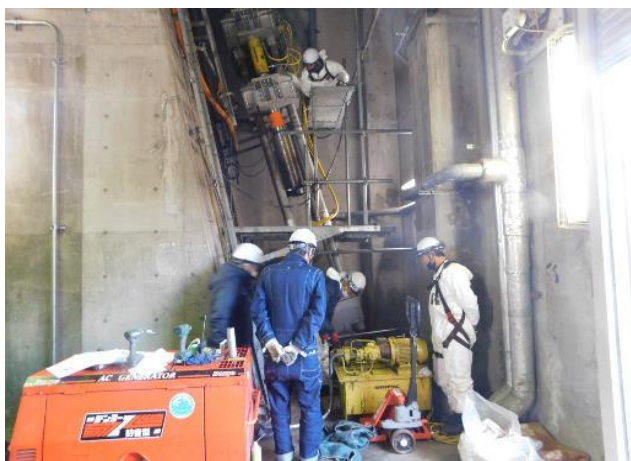
1.19 支索張力調整

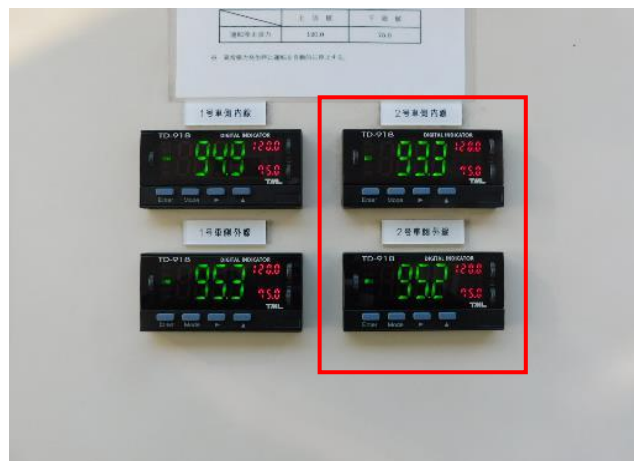
1.20 更新した支索デジタル張力計(2号側赤枠)

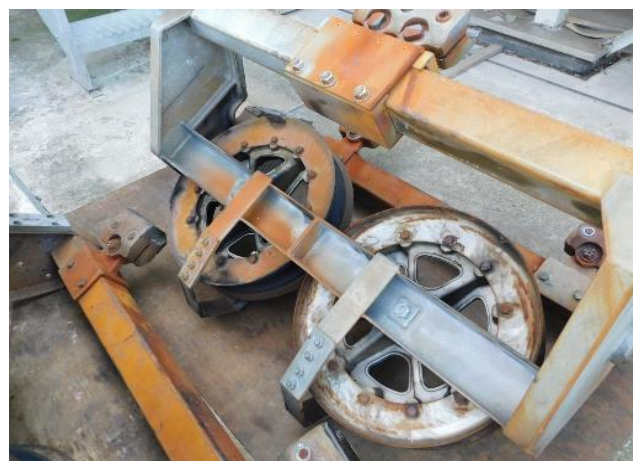
1.22 取り外した懸吊機

支索交換に伴ない2号側懸吊機更新(4か所)

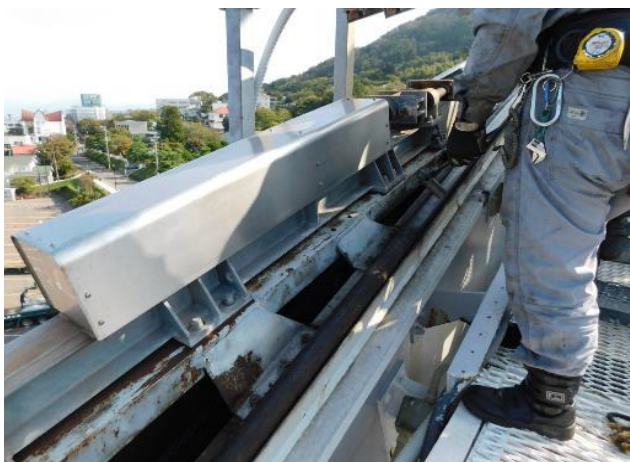
1.25 旧碇着装置

支索交換に伴ない山麓・山頂碇着装置更新(2号側 ※1号側 21年更新)

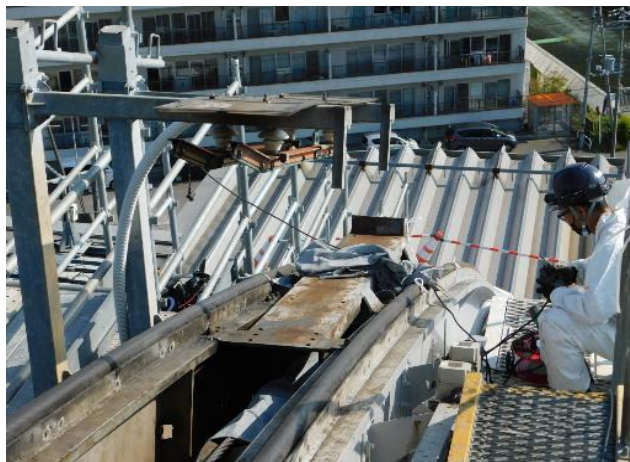
1.26 旧碇着装置、取り外し後

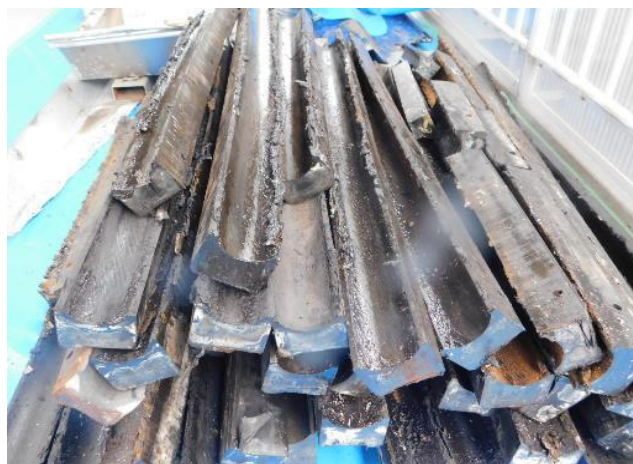
1.32 取り外し後のナイロン

支索交換に伴ない山麓・山頂支索シュー受けナイロン更新(2号側 ※1号側 21年更新)

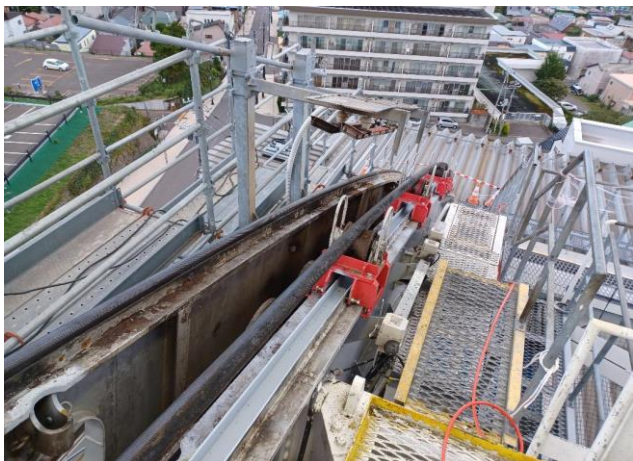
1.35 洗浄、塗装後ナイロン受け

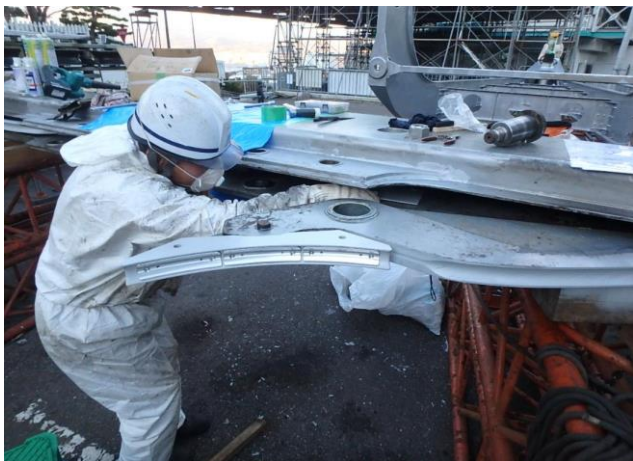
2.1 圧索子交換後キャリア組込み作業

### 圧索子交換

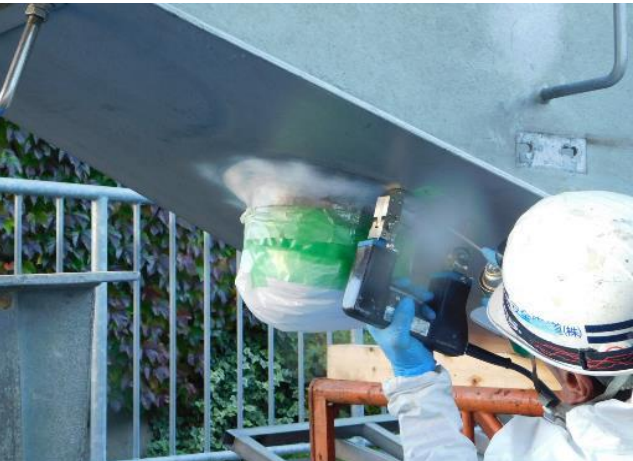
2.6 磁粉探傷作業

### キャリア・ハンガー磁粉探傷

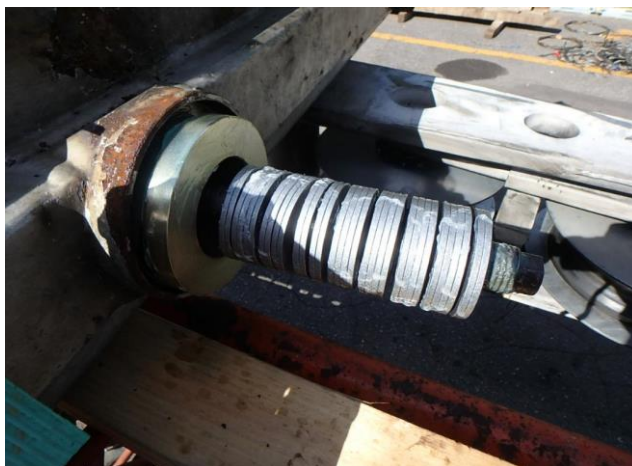
2.12 新規皿バネ及び組込み作業

キャリア クランプレバー引き張り部皿バネ交換(2号車)

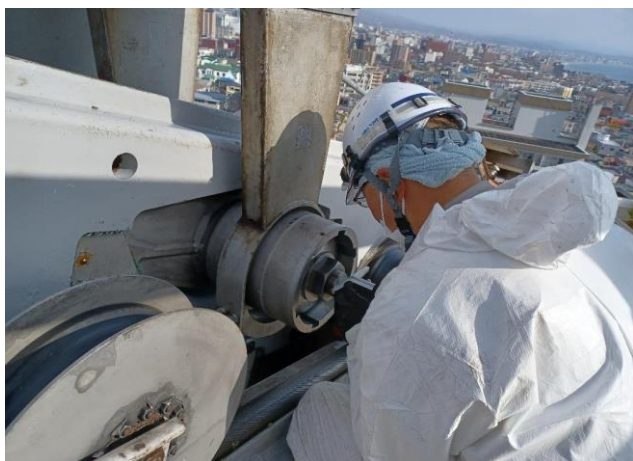
## 2.19 搬器ディスクブレーキ解放点検

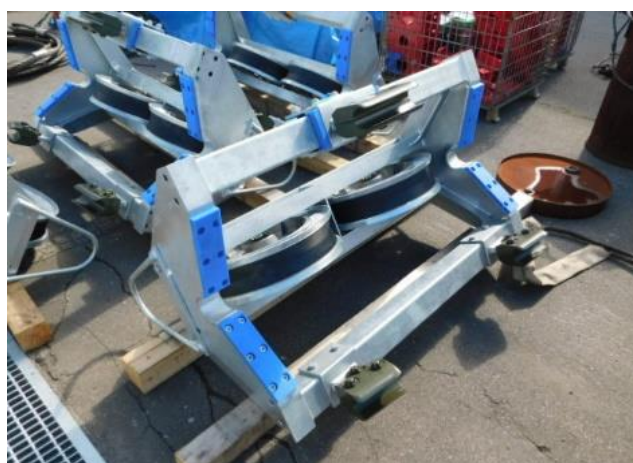
21年更新した懸吊機が支索の内外の傾きによって曳索が受索輪に擦っていた為、改良した物を更新する

### 2.20 21年交換用懸吊機(21年撮影)

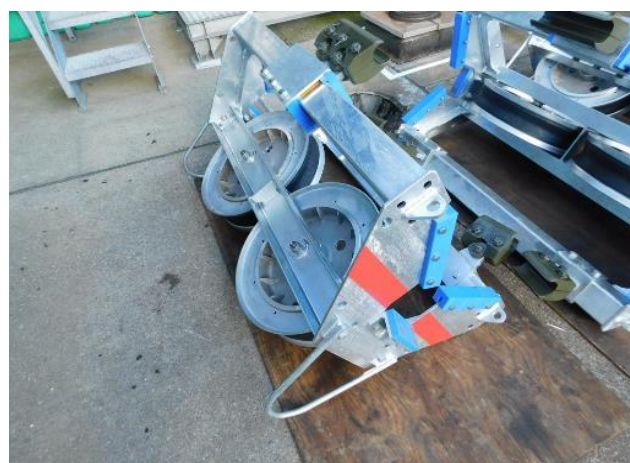
### 2.21 新規懸吊機(曳索ナイロンガイド補強、水平確認マーキング追加)

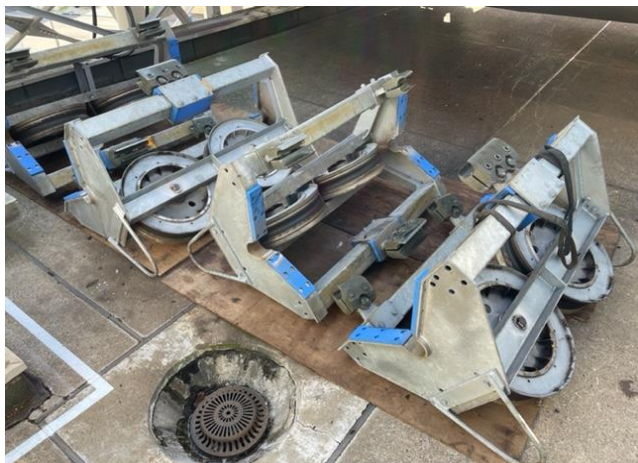
2.24 旧懸吊機(1年間使用)

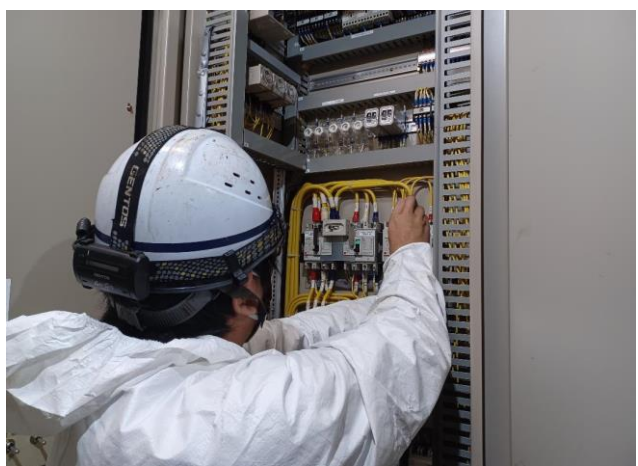
2.26 山麓主制御盤ノーヒューズブレーカー交換

2.27 計13箇所交換

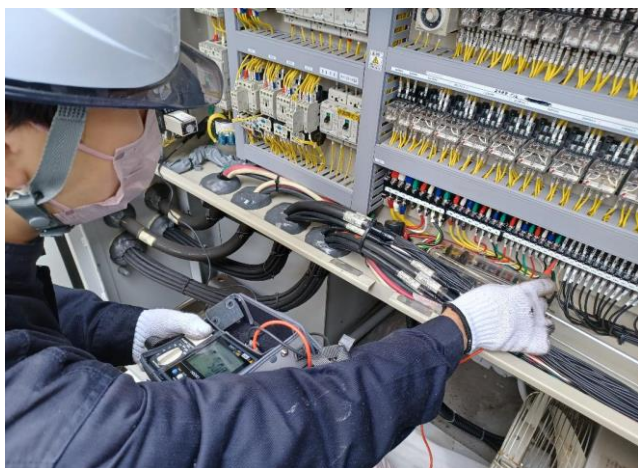
2.28 各制御盤絶縁抵抗測定

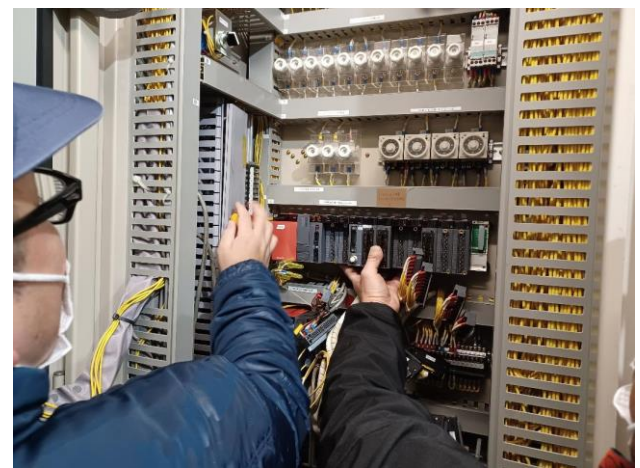
2.29 シーケンサ電源ユニット及びカード交換1①

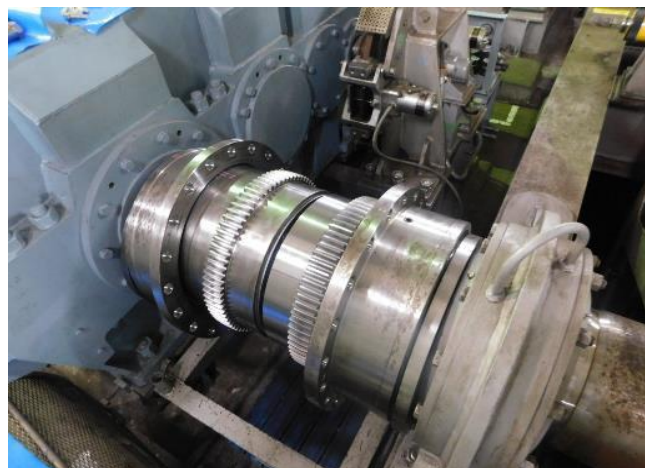
2.32 減速機出力側

## ギヤーカップリング部解放点検

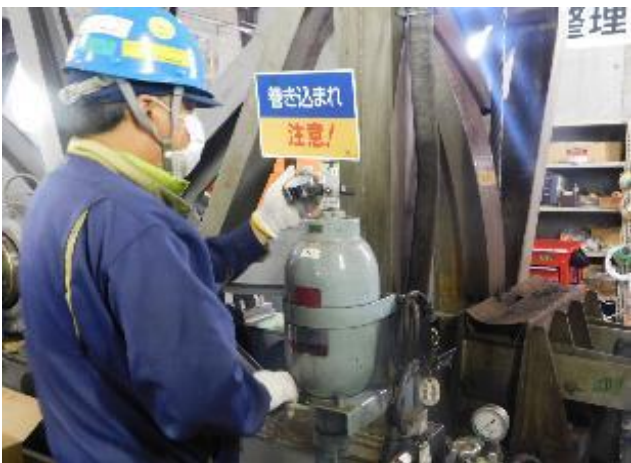
#### 3.1 アクュームレータ圧力確認

また、制動装置バルブスタンドのアクュームレータに窒素ガスを補充した。

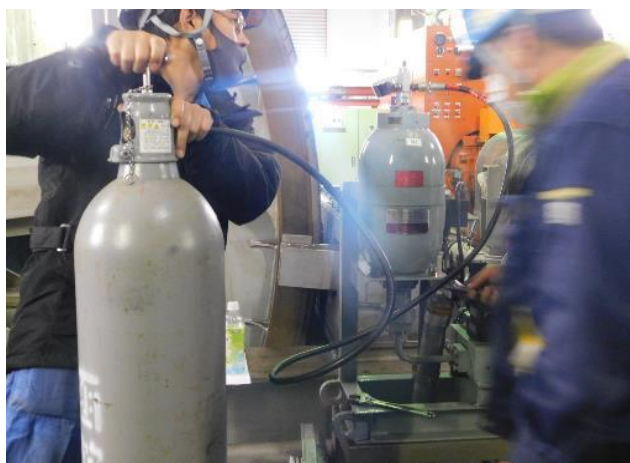
#### 3.2 アクュームレータ窒素ガス補充

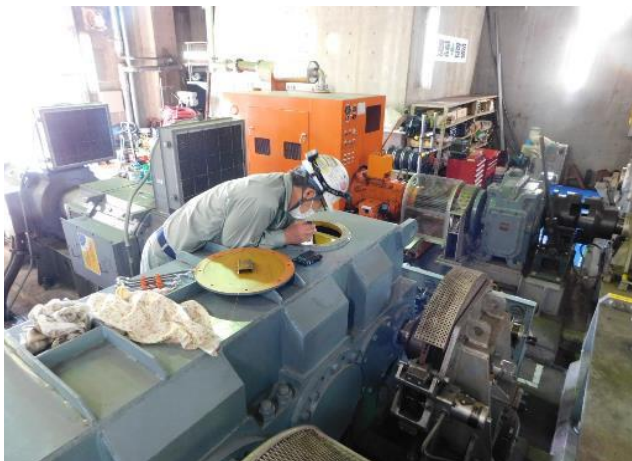
4.1 例年通り内部ギヤー点検及び走行振動試験を行った。 4.2 ケース内ギア

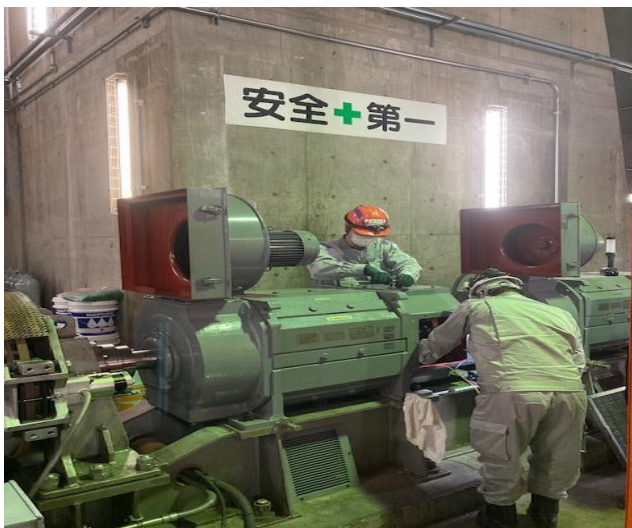
5.1 主原動機内部点検①

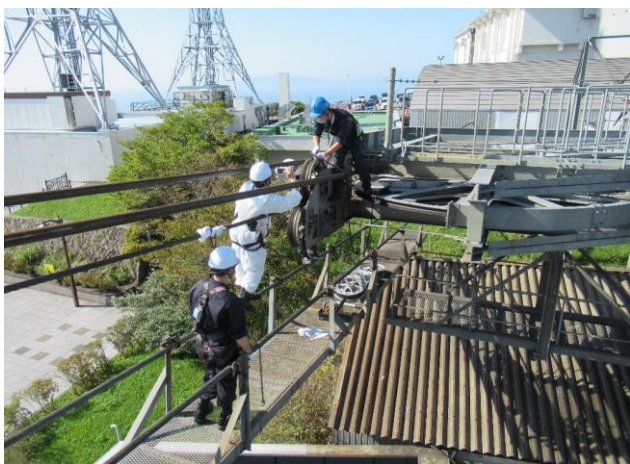
### 7.1 山頂緊張前受索輪交換

受索輪交換（1、2号緊張前受索輪 8輪、山頂1号側受索輪 20輪 計 28輪交換）

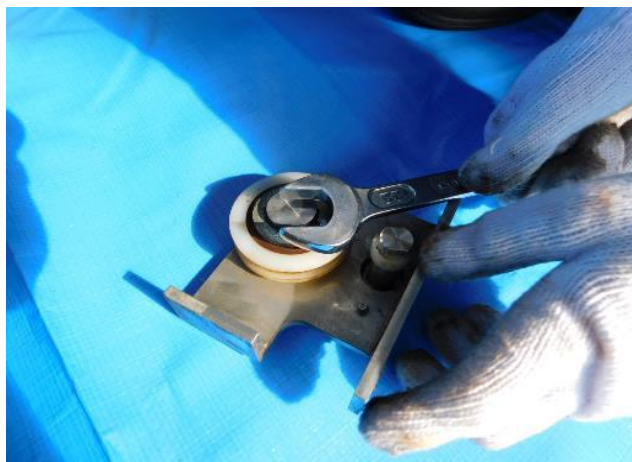
7.11 戸車交換(ベアリング不良、片減りのため計2個交換)

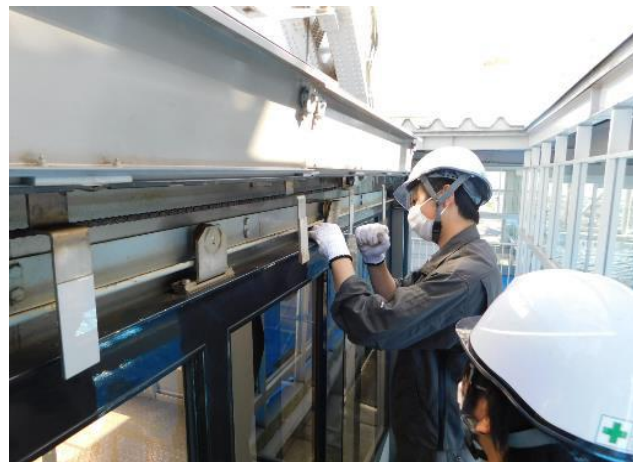
7.12 吊高さ調整

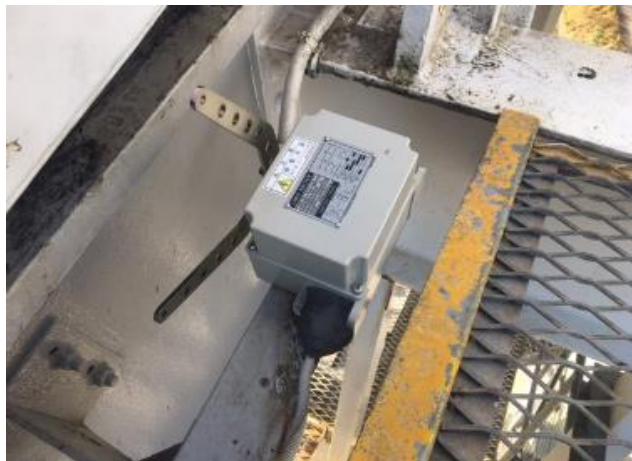
7.13 1号側減速リミッター

保安リミッター交換
